PROTOCOLO DE LINEAMIENTOS

PARA EL MANEJO Y LA
CONSERVACIÓN DE LAS
RESERVAS DEL
CLAUSTRO DE SAN AGUSTÍN
Y EL MUSEO DE ARTE DE LA
UNIVERSIDAD NACIONAL DE
COLOMBIA, SEDE BOGOTÁ

OLGA INÉS FORONDA FERRADA / CONSERVADORA-RESTAURADORA DE BIENES MUEBLES
UNIVERSIDAD NACIONAL DE COLOMBIA DIRECCIÓN DE PATRIMONIO CULTURAL / 2020

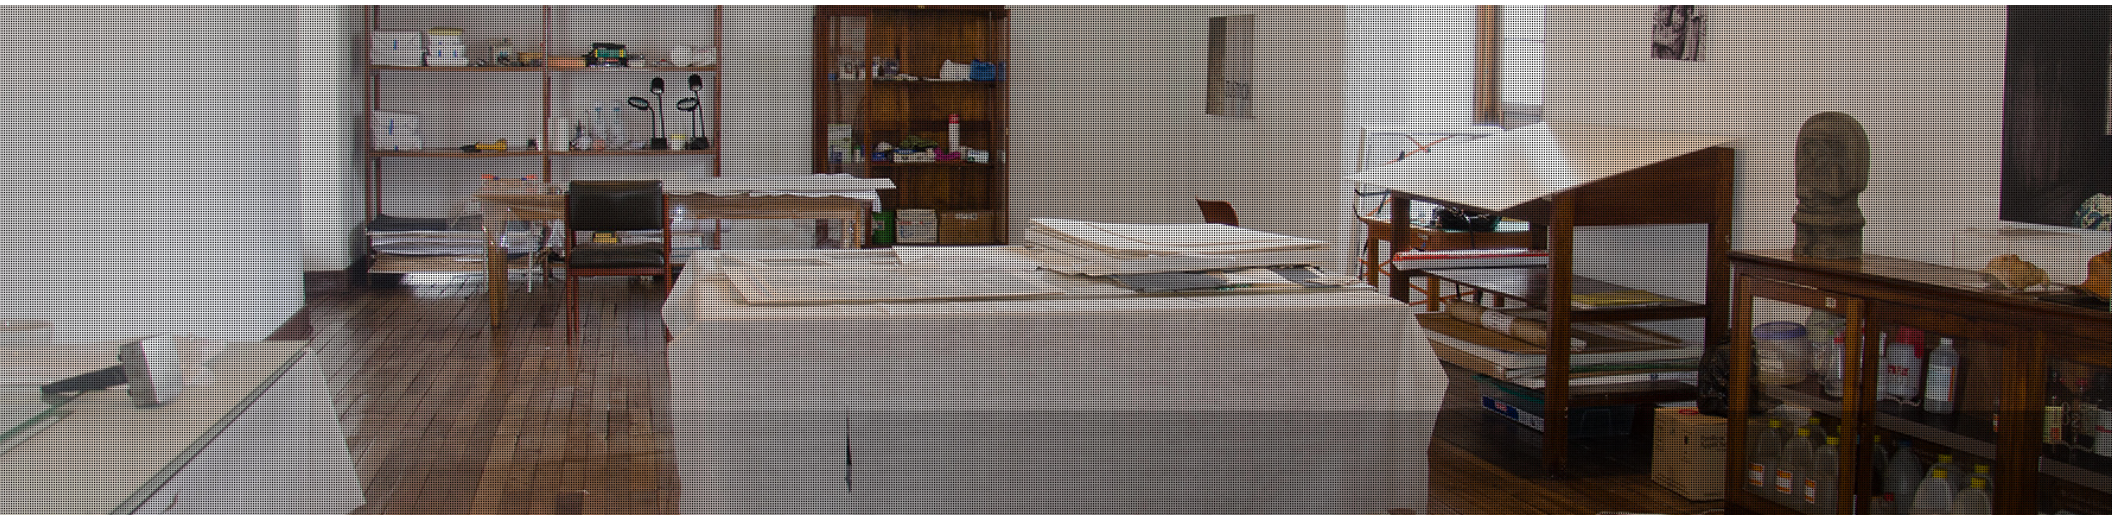
El recinto cuenta con cinco ventanas, un vano cerrado con un vidrio templado y cuatro puertas. Las ventanas permanecen cerradas todo el tiempo y no permiten la entrada de luz ni de aire; en cuanto a las puertas, dos de ellas

permanecen cerradas, una es utilizada esporádicamente, siendo el acceso principal la única puerta que se abre con frecuencia y el único acceso que puede abrirse desde el exterior.

El recinto no cuenta con cielorraso, lo que hace que el material particulado presente en el segundo piso caiga sobre el mobiliario y los objetos almacenados en la reserva.

- **Verificar la condición** de puertas, ventanas, muros, pisos y cubiertas una vez al año.
- **Instalar** en los deshumidificadores la manguera de auto drenado con el fin de evitar realizar manualmente el proceso de desocupado de los tanques de almacenamiento de agua.

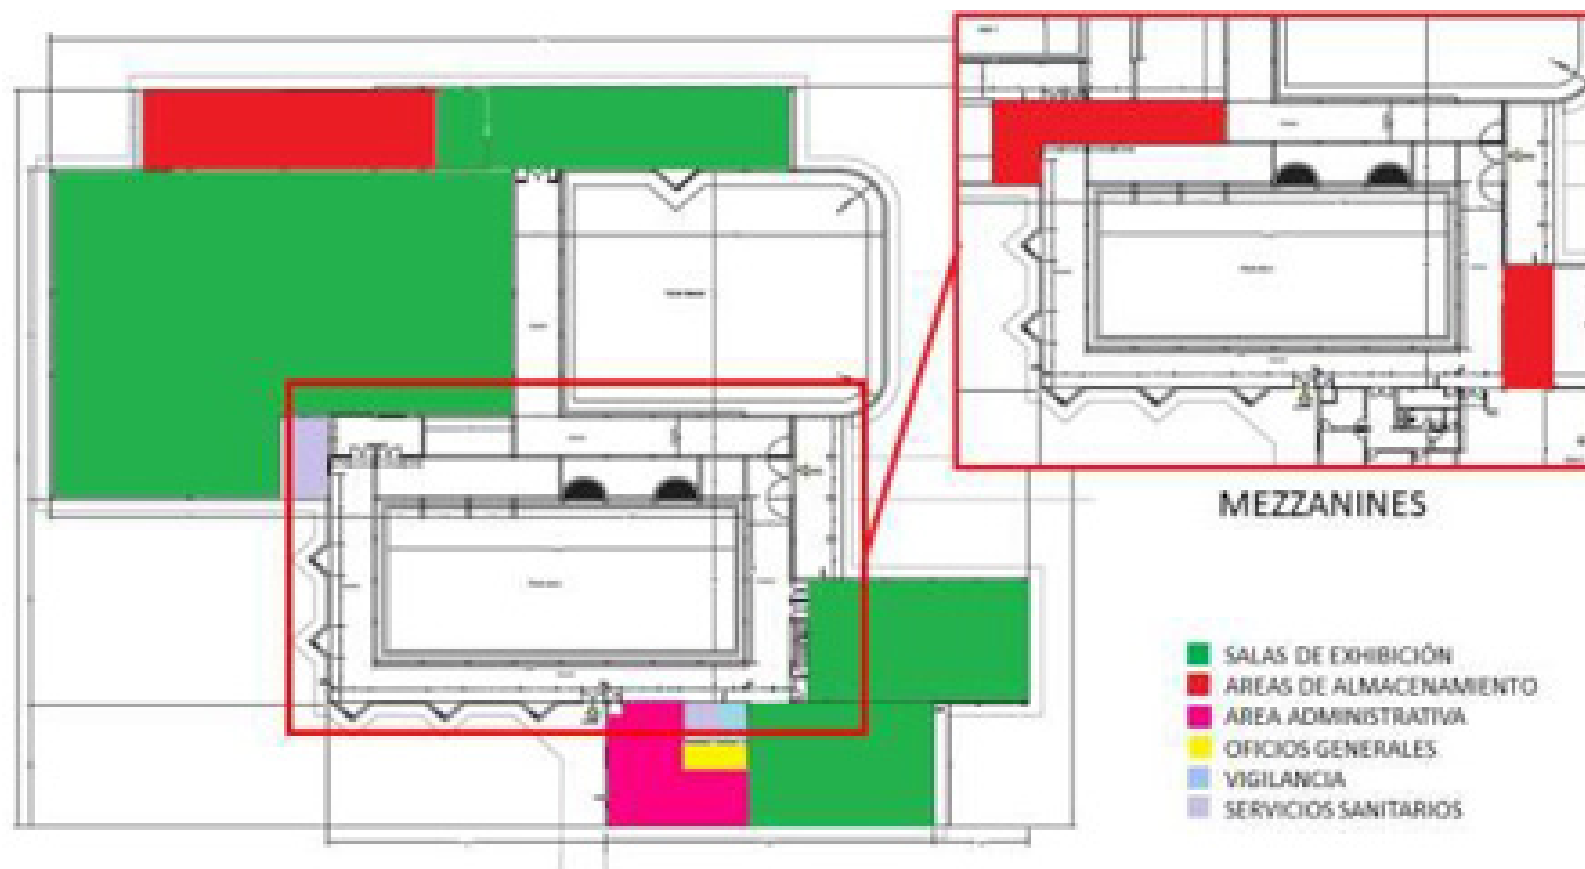
Espacios del museo

Se trata de una edificación de una sola planta, con disposición de claustro. Está conformado por cuatro áreas de exposición, un área administrativa, tres áreas de almacenamiento (dos de ellas en mezzanines), dos patios y un área de servicios sanitarios.

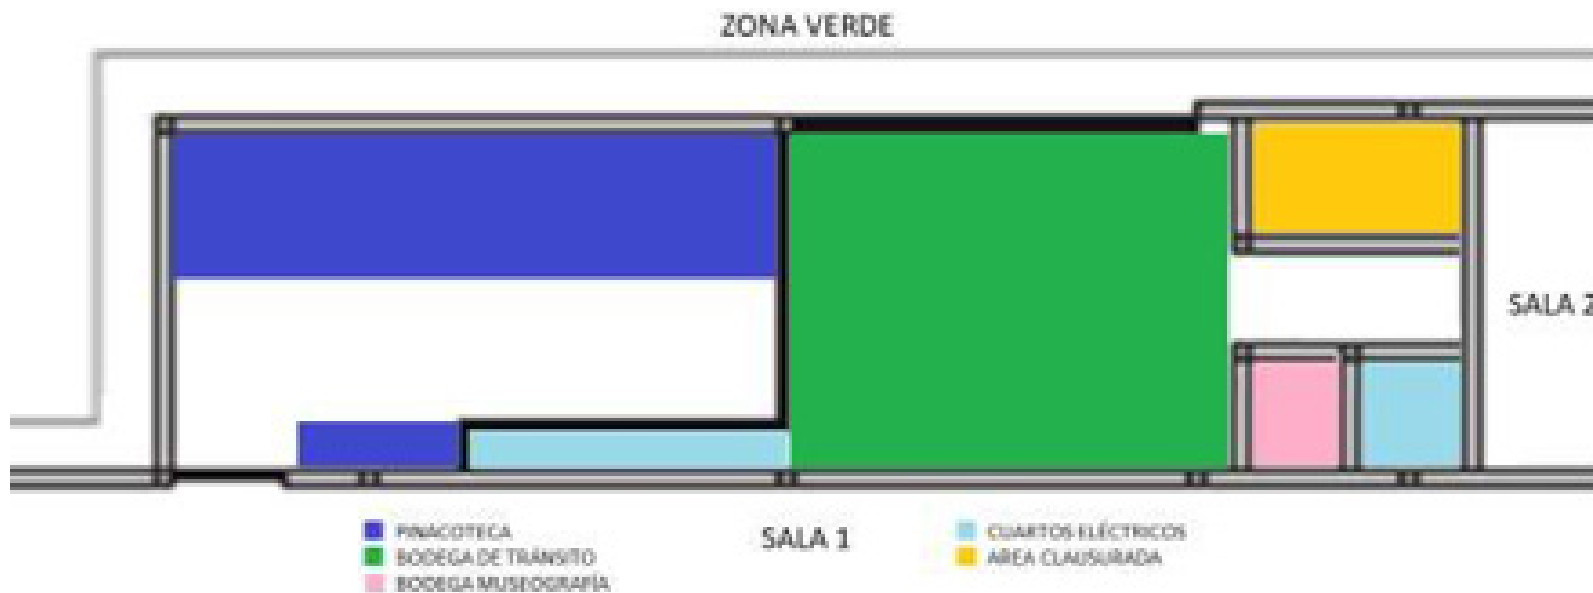
Áreas de la reserva de pintura

En la reserva se encuentran **tres zonas muy bien demarcadas**; la primera corresponde a la **Pinacoteca**, la cual se encuentra organizada en bandejas verticales rodantes en malla metálica, distribuidas a lado y lado del primer espacio. En ésta área se encuentra el sistema de control de iluminación de la sala 1, aislado de la pinacoteca por una pared en ladrillo y cemento, y con acceso desde el segundo espacio.

La segunda, corresponde a la bodega de tránsito, lugar que se organiza de acuerdo a las necesidades del momento, para albergar las obras que llegan en préstamo durante su cuarentena inicial de arribo, se guardan los guacales y material de embalaje de dichas obras y se realiza el proceso de desembalaje y embalaje de las mismas. También se realizan los procesos de embalaje de las obras del museo que se han concedido en préstamo a otras instituciones y procesos de conservación cuando es requerido.

En el tercer espacio encontramos un área sellada que no es utilizada en este momento y que contiene parte del antiguo sistema de aire acondicionado del museo, el cual está en desuso y fue desmantelado al no cumplir con su función. Frente a ésta, dos espacios; en el primero se almacena material museográfico y el segundo es el cuarto de control del sistema de iluminación de la sala 2.
